RÉNOVATION

# Une piscine presque centenaire renoue avec le confort

Construite en 1924, la piscine de la Butte-aux-Cailles à Paris bénéficie actuellement d'une rénovation complète. L'enjeu est de rendre ce bâtiment classé conforme aux normes actuelles d'énergie et de confort.

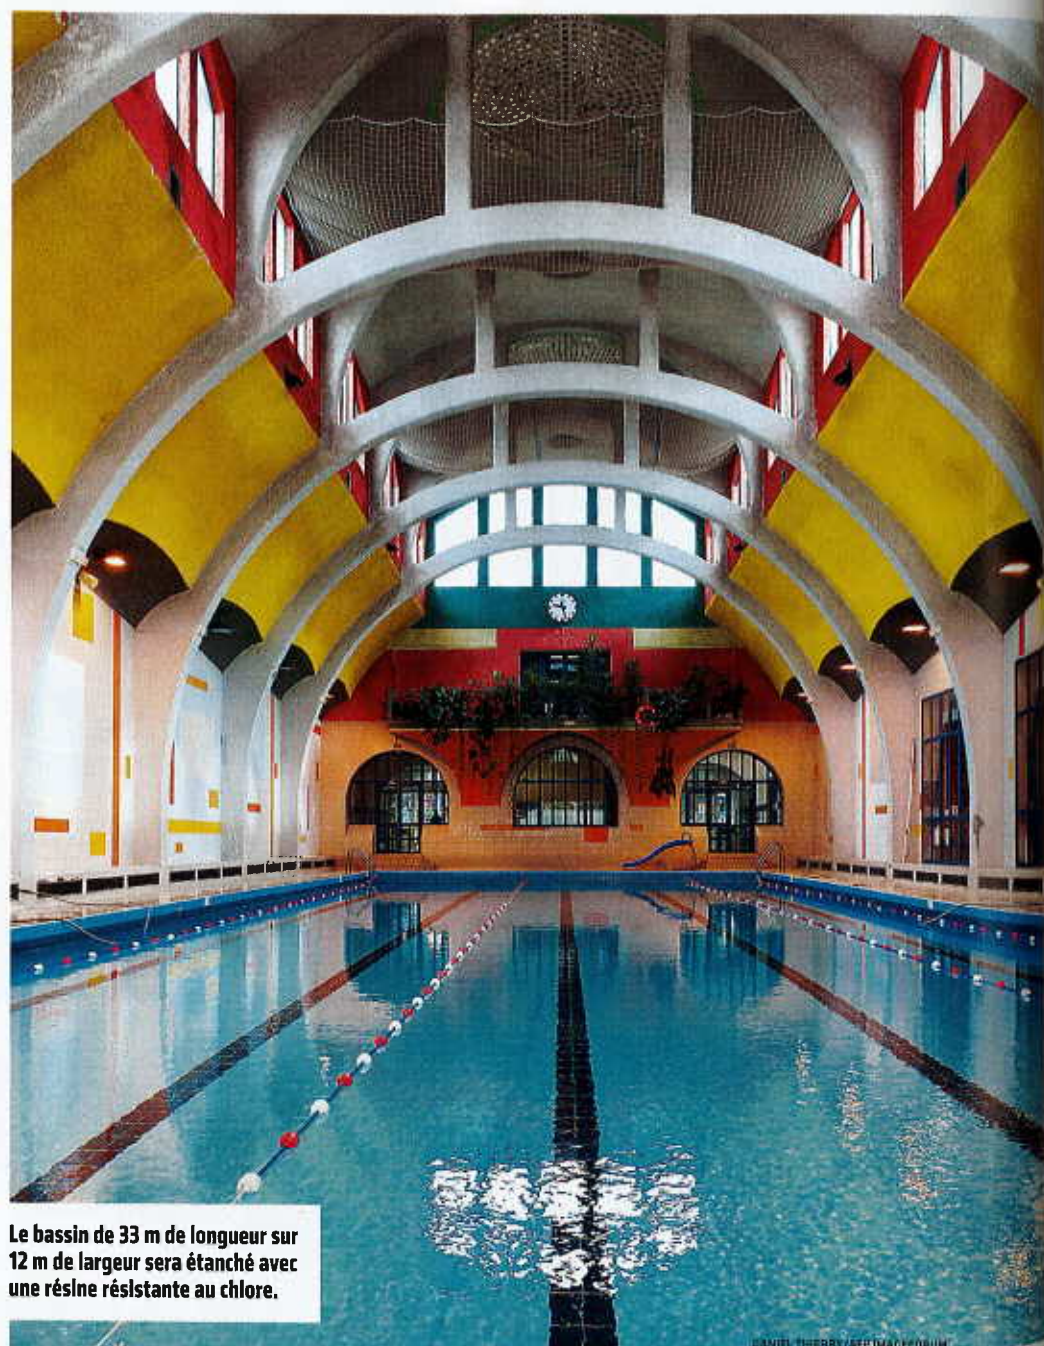
Le bassin de 33 m de longueur sur 12 m de largeur sera étanché avec une résine résistante au chlore.

Pour restaurer l'étanchéité du bassin tout en gardant l'esprit de l'époque, l'architecte a opté pour le procédé Etandex avec la résine Khiral. Si les carreaux des bajoyers ont été déposés car ils ne supportaient pas la traction exercée par la résine, ceux du fond de bassin ont été

conservés. Dans les deux cas, le support a été préparé puis sablé pour permettre l'adhérence. L'étanchéité a ensuite été réalisée en trois couches dont l'une intègre un tissu de verre marouflé qui reprendra les dilatations différentielles du bassin. Trois couches de finition supplémentaires portent l'épaisseur totale à 4,5 mm. Les travaux sur la coque du bassin ont exigé la passivation des fers et des recharges sur le béton. La livraison est prévue pour le printemps 2014. ■ Julie Nicolas

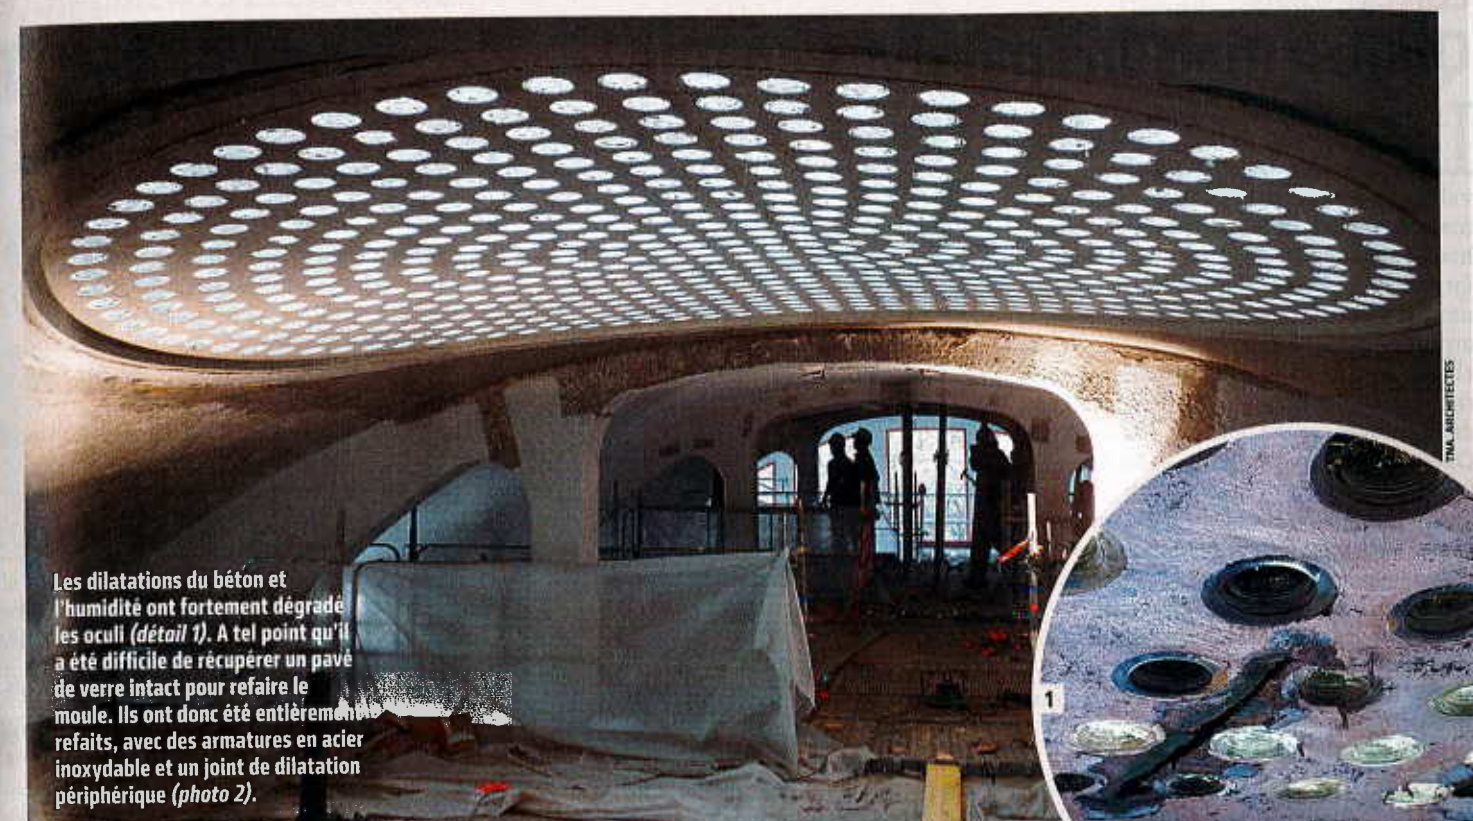
Les dilatations du béton et l'humidité ont fortement dégradé les oculi (détail 1). A tel point qu'il a été difficile de récupérer un pavé de verre intact pour refaire le moule. Ils ont donc été entièrement refaits, avec des armatures en acier inoxydable et un joint de dilatation périphérique (photo 2).

La dilatation naturelle ainsi que la vapeur d'eau et le faible enrobage des aciers ont provoqué l'implosion des pavés de verre et du béton qui forme chaque oculus. Des filets avaient été installés sous les trois oculi. Il était donc nécessaire de repenser l'ensemble pour conserver le motif d'origine. Les poutres qui soutiennent les oculi ont été changées afin d'être adaptées aux nouvelles charges. Les oculi proprement dits restent sur un système de voûte fine, mais celle-ci a été épaissie pour atteindre 7 cm au lieu des 6 cm à l'origine. « Cela nous permettait d'enrober les aciers de 3 cm de béton, l'épaisseur minimale en milieu humide », précise Annabelle Deverge, architecte du projet chez TNA. Par mesure de sécurité, les armatures sont en acier inoxydable afin d'éviter tout risque de corrosion. Enfin, un joint de dilatation étanche a été réalisé sur toute la circonférence de chaque oculus. Compte tenu des difficultés d'accès, les travaux ont été réalisés suivant des techniques artisanales par la société Suzanna. Les armatures ont été façonnées sur place, puis les pavés de verre ont été installés à la main avant le coulage du béton au seau.
